**UTILIZAÇÃO DE GEOENRIJECIMENTO COM VISTA À ESTABILIZAÇÃO DO
PROCESSO DE RECALQUE EM PRÉDIO HISTÓRICO NA CIDADE DE
PORTO ALEGRE/RS BRASIL.**
**CPR GROUTING TECHNIQUE FOR SETTLEMENT STABILIZATION IN A
HISTORIC BUILDING IN THE CITY OF PORTO ALEGRE/RS BRAZIL**

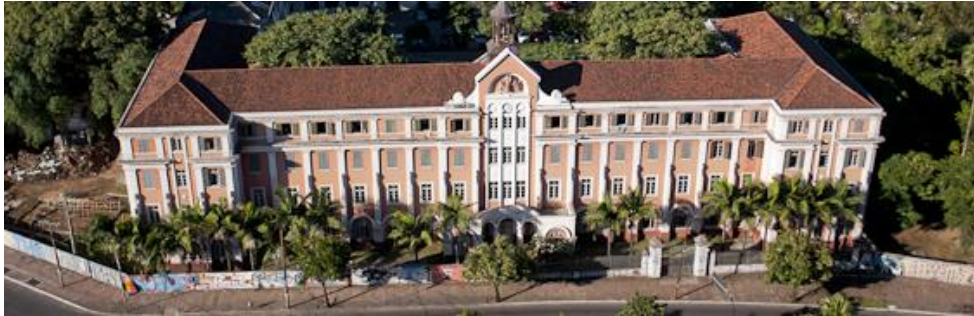
central estreito e alongado. É composto por três pavimentos, além do térreo. Apresenta perceptível e crônico processo de recalque diferencial, induzindo importante inclinação tanto nos elementos verticais como nos horizontais.

Figura 1: Fachada frontal(oeste) do edifício

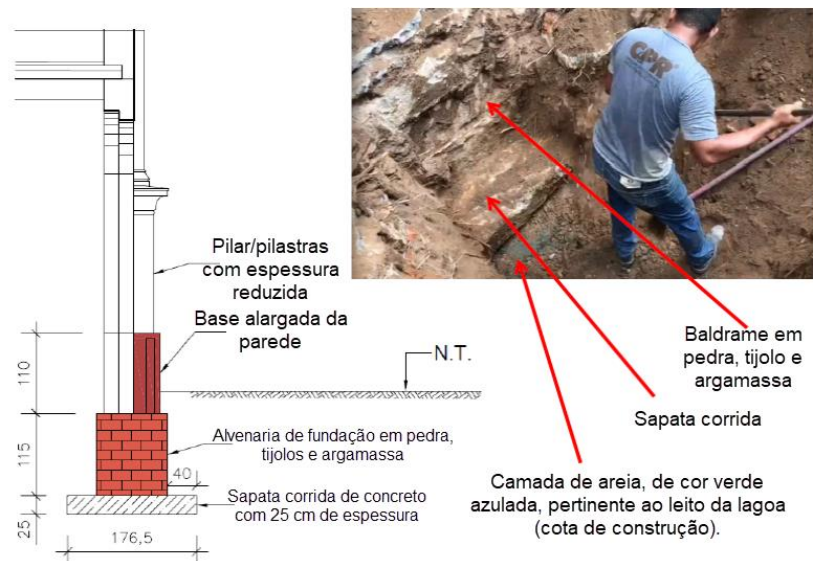
A estrutura é originalmente de pedra argamassada e vedações em alvenaria de tijolo. O conjunto de trincas e fissuras que apareceram, ao longo de quase 90 anos, em diversas partes do prédio, foram causadas pelo crônico processo de recalque diferencial. Após inspeção realizada, constatou-se que a fundação é do tipo direta, assentada à profundidade de 1,70 m em camada de areia da cor verde azulada; e que seu sistema de fundação é em sapata corrida de concreto, com 25 cm de altura e com cerca de 1,80 m de largura, sobre a qual ergueu-se um sistema escalonado de baldrame, constituído por materiais bastante heterogêneos (pedras, tijolos e argamassa). Esta alvenaria de fundação apresenta cerca de 1 m de largura e 1,15 m de altura.

Constatou-se, também, que à medida que o prédio recalcava, ao longo de décadas, corrigia-se o nível da calçada periférica ao prédio, com novos lançamentos de aterro e pisos. O antigo sistema de drenagem foi encontrado na profundidade de 40 cm, totalmente obstruído por raízes. A Figura 2, ilustra a geometria da fundação original.

Figura 2: Geometria da fundação e a prospecção.

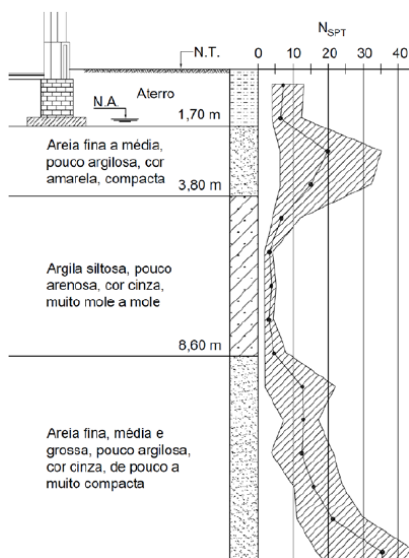
Figura 3: Modelo geotécnico. Intervalo de valores SPT e média de todos os ensaios

O nível d'água após 24 horas foi encontrado entre -1,20 e -1,70 m de profundidade, conforme apresentado na Figura 3. A locação das sondagens é indicada na Figura 4.

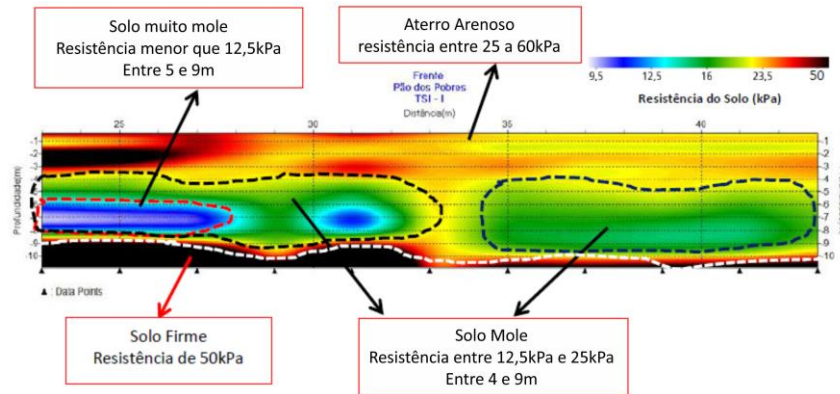
Figura 5: TSI – I

Na TSI – I (Figura 5), identificou-se solo extremamente mole próximo à região leste do empreendimento, com resistência menor que 12,5kPa, sinalizando praticamente ausência de capacidade de carga, o que justifica o processo, com recalques da ordem de 60 cm. Detectou-se, também, aterro superficial (até 2 m de profundidade).

Nota-se, também, que a camada de solo mole encontra-se presente, de forma constante, entre as profundidades de 4 a 7 m. O solo rijo está localizado a partir de 9 m de profundidade.

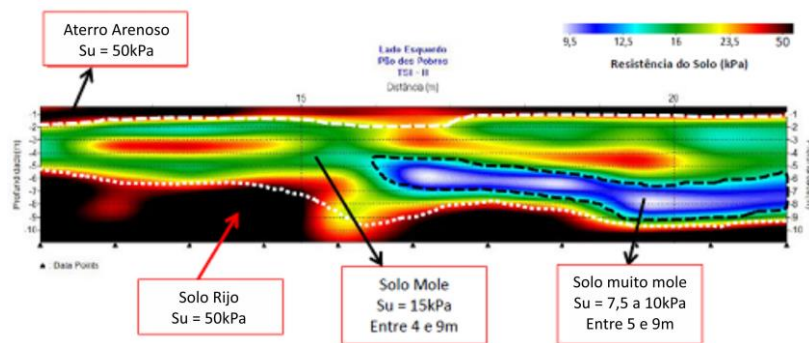
Figura 6: TSI – II

No solo de fundação, pertinente à fachada dos fundos, executou-se a TSI-II (Figura 6), verificando-se presença de camada argilosa muito mole, entre 2 e 6m de profundidade. Ou seja, está presente em toda a extensão da área estudada, onde a

estrutura sofreu maior processo de recalque. Identificou-se que o aterro apresenta resistência cisalhante relativamente baixa, possivelmente pelo grau de compactação do solo insuficiente.

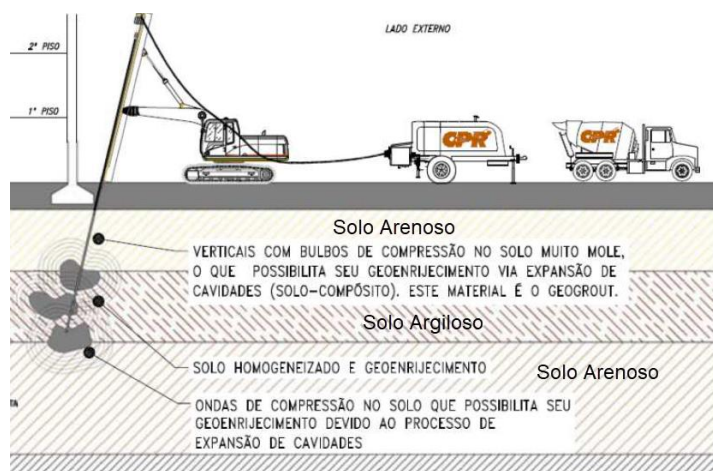
Figura 7: Técnica de Geoenrijecimento

A técnica promove a formação de campos de tensões sob a antiga estrutura, o que exige intenso monitoramento ótico e nivelamento à laser, de modo a preservá-la. A modificação gradual do solo mole para rijo, é verificada através de imagens tomográficas. O processo executivo é ilustrado na Figura 7.

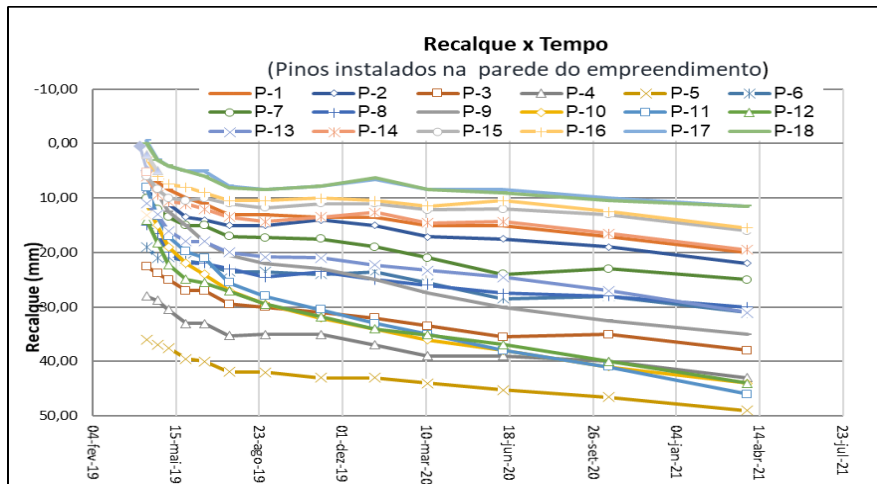
devido à técnica utilizada, as deformações que ocorriam de maneira diferenciada ao longo da edificação agora passaram a ocorrer de maneira uniforme, não gerando distorções. O recalque medido tende a cessar após poucos meses do fim da aplicação da técnica, conforme pode ser visualizado na Figura 8. Conforme já mencionado, se as medidas não tivessem sido aplicadas, os maiores recalques estimados seriam na ordem de 150 mm, ao invés dos 50mm apresentados.

Figura 8: Evolução do recalque no tempo após o Geoenrijecimento.

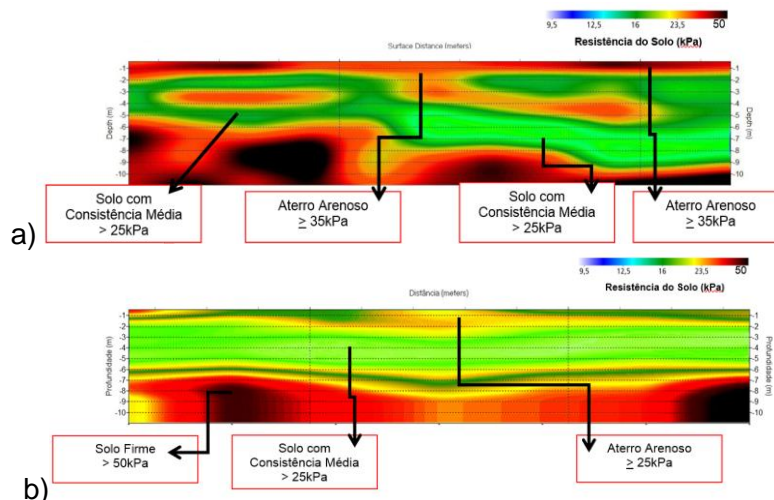
Na Figura 9 é apresentada tomografia mostrando a condição do solo após a realização do melhoramento 7 dias e 15 dias após a execução, respectivamente, em comparação com a condição inicial da Figura 5 e Figura 6. Percebe-se a imposição de novos parâmetros de resistência e rigidez, adequados à condição atual da edificação.

Figura 9: (a) TSI – I; (b) TSI – II após o melhoramento do solo.

O volume de cada bulbo de compressão radial do solo variou de acordo com a posição e a resposta da edificação. As pressões de compressão no solo mole situaram-se na faixa de 3 kgf/cm² e, nas camadas mais moles, foram executados bulbos de compressão com diâmetro superior a 1,5m.
