# Estabilização De Recalques De Um Prédio Histórico Na Cidade De Porto Alegre/Rs - Brasil Por Geoenrijecimento

**RESUMO:** Este trabalho apresenta a solução adotada para interromper antigo processo de recalque em um prédio histórico na cidade de Porto Alegre/RS, avaliando-se os fatores que contribuíram para o fenômeno. Deformações, associadas ao intenso e crônico processo de recalques, presente desde sua construção, no início do século passado, causaram acentuada inclinação do prédio. Com objetivo de se quantificar este comportamento deformativo, instalaram-se 22 pinos de recalque em diferentes locais. Realizou-se tomografia do solo, por imagem, (TSI), possibilitando a obtenção do módulo cisalhante inicial ( $G_0$ ) do solo, associado com outros parâmetros geotécnicos. A solução para interromper o processo de recalque foi o Geoenrijecimento, técnica específica de melhoramento de argilas moles, que modifica suas características, tornando-a homogênea e com parâmetros geotécnicos pré-estabelecidos, sem necessitar de escavações ou intervenções invasivas.

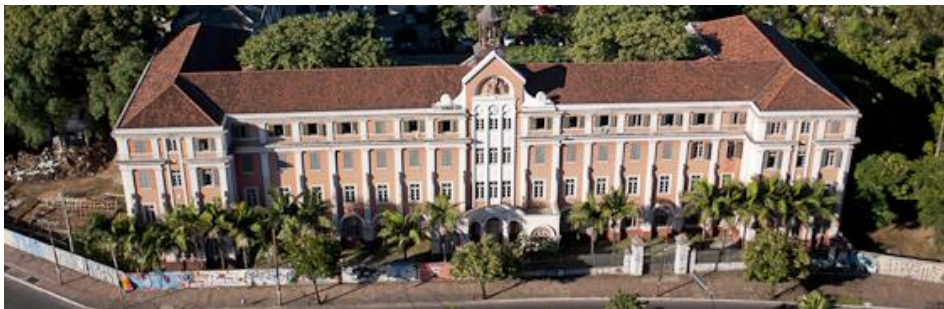
Figura 1. Fachada frontal(oeste) do edifício

A estrutura é originalmente de pedra argamassada e vedações em alvenaria de tijolo. O conjunto de trincas e fissuras que apareceram, ao longo de quase 90 anos, em diversas partes do prédio, foram causadas pelo crônico processo de recalque diferencial. Após inspeção realizada, constatou-se que a fundação é do tipo direta, assentada à profundidade de 1,70 m em camada de areia da cor verde azulada; e que seu sistema de fundação é em sapata corrida de concreto, com 25 cm de altura e com cerca de 1,80 m de largura, sobre a qual ergueu-se um sistema escalonado de baldrame, constituído por materiais bastante heterogêneos (pedras, tijolos e argamassa). Esta alvenaria de fundação apresenta cerca de 1 m de largura e 1,15 m de altura.

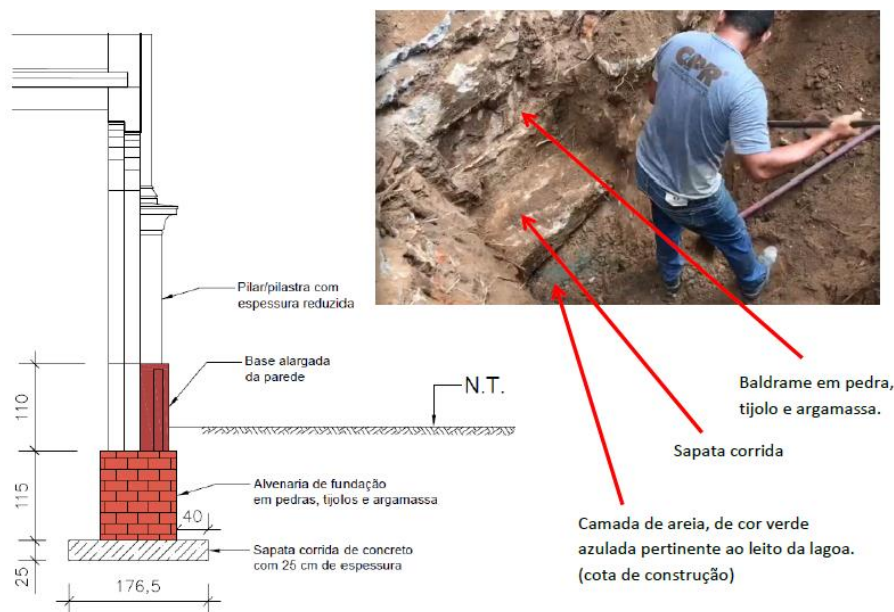
Constatou-se, também, que à medida que o prédio recalrava, ao longo de décadas, corrigia-se o nível da calçada periférica ao prédio, com novos lançamentos de aterro e pisos. O antigo sistema de drenagem foi encontrado na profundidade de 40 cm, totalmente obstruído por raízes. A Figura 2 ilustra a geometria da fundação original.

Figura 2. Geometria da fundação

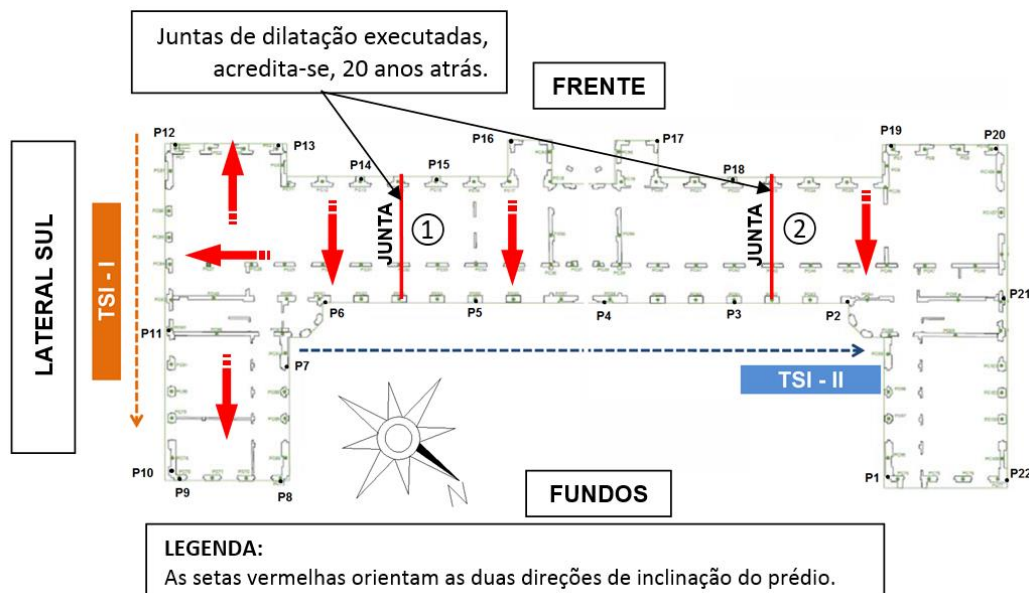
Figura 3. Vista em planta da localização das juntas de dilatação, e a direção do processo deformativo e localização das TSI e pinos de recalque.

A fachada norte inclinou 35 cm para trás e não apresentou movimentação lateral na junta de dilatação ② próxima. As trincas e fissuras têm formato e extensão recorrentes em processos de recalques em edificações, muitas delas maquiadas com preenchimentos e pinturas, ao longo da existência da edificação. Os pavimentos nos andares, apresentam inclinação para os fundos da edificação. O pavimento térreo, particularmente no lado sul, com recalque de 60 cm, necessitou de alteamento, tanto interna quanto externamente, o que exacerbou o crônico processo de recalque, devido ao aumento da carga sobre o solo mole abaixo.

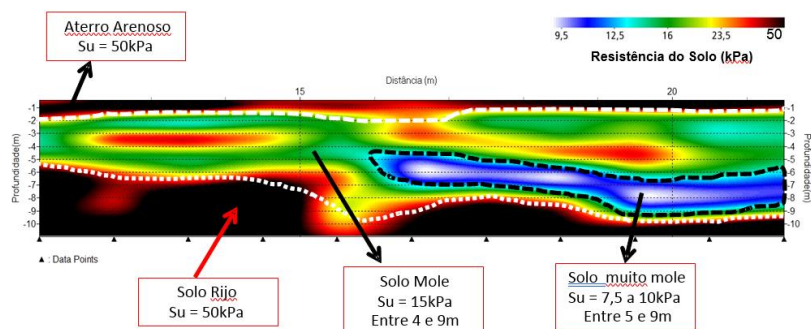
Figura 4. TSI – I

Na TSI – I - Figura 4, identificou-se solo extremamente mole próximo à região leste do empreendimento, com resistência menor que 12,5 kPa, sinalizando praticamente ausência de capacidade de carga, o que justifica o processo deformativo quase que centenário, com recalques da ordem de 60 cm. Detectou-se, também, aterro superficial (até 2 m de profundidade). Nota-se, também, que a camada de solo mole encontra-se presente, de forma constante, entre as profundidades de 4 a 7 m. O solo rijo está localizado a partir de 9 m de profundidade.

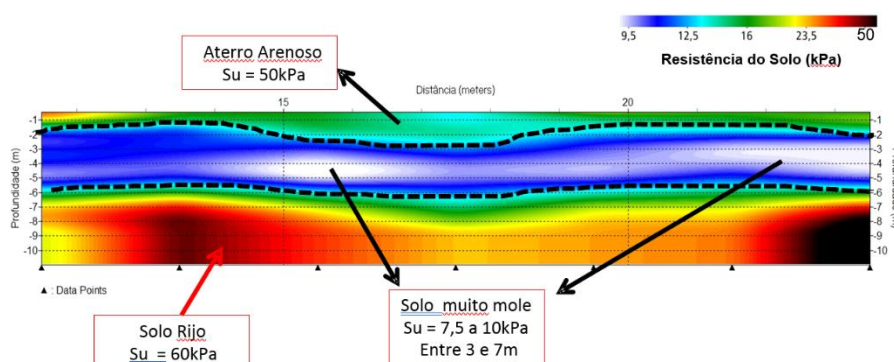
Figura 5. TSI – II

No solo de fundação, pertinente à fachada dos fundos, executou-se a TSI-II - Figura 5, verificando-se presença de camada argilosa muito mole, entre 2 e 6m de profundidade. Ou seja, está presente em toda a extensão da área estudada, onde a estrutura sofreu maior processo de recalque. Identificou-se que o aterro apresenta resistência cisalhante relativamente baixa, possivelmente pelo grau de compactação do solo insuficiente.

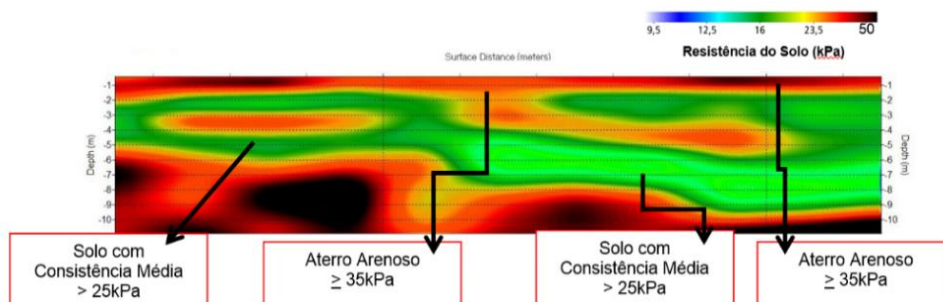
Na Figura 6 e na Figura 7 é apresentada tomografia mostrando a condição do solo após a realização do melhoramento, em comparação com a condição inicial da Figura 4 e Figura 5, respectivamente. Percebe-se a imposição de novos parâmetros de resistência e rigidez, adequados à condição atual da edificação.

Figura 6. TSI – I após o melhoramento do solo

Com o equipamento de geoenrijecimento em posição, interligado com bomba específica, iniciou-se a formação dos bulbos de geogROUT (argamassa com consistência seca) a aproximadamente 9m de profundidade, com objetivo de comprimir radialmente o solo mole, a partir desta cota, de modo a não criar tensões localizadas nos elementos de fundação acima, chegando-se até cerca de 1m da antiga fundação. O processo de expansão de cavidades é desenvolvido, então, promovendo-se a compressão do solo mole, em direção às camadas arenosas, dissipando-se os excessos de poropressão, eliminando a compressibilidade existente. Este processo estabelece níveis de rigidez e de resistência no solo bem superiores ao necessário, na medida em que confronta-se com o peso da edificação.

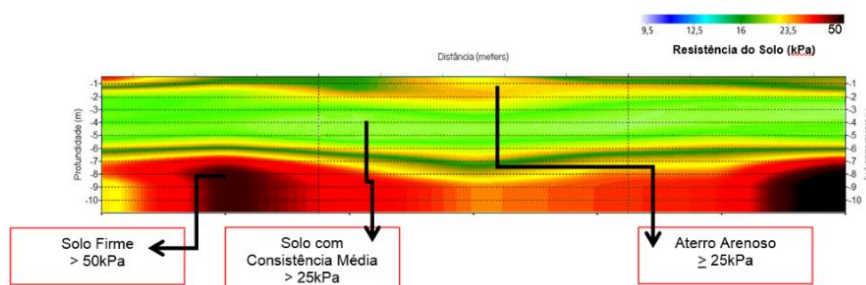
Figura 7. TSI – II após o melhoramento do solo

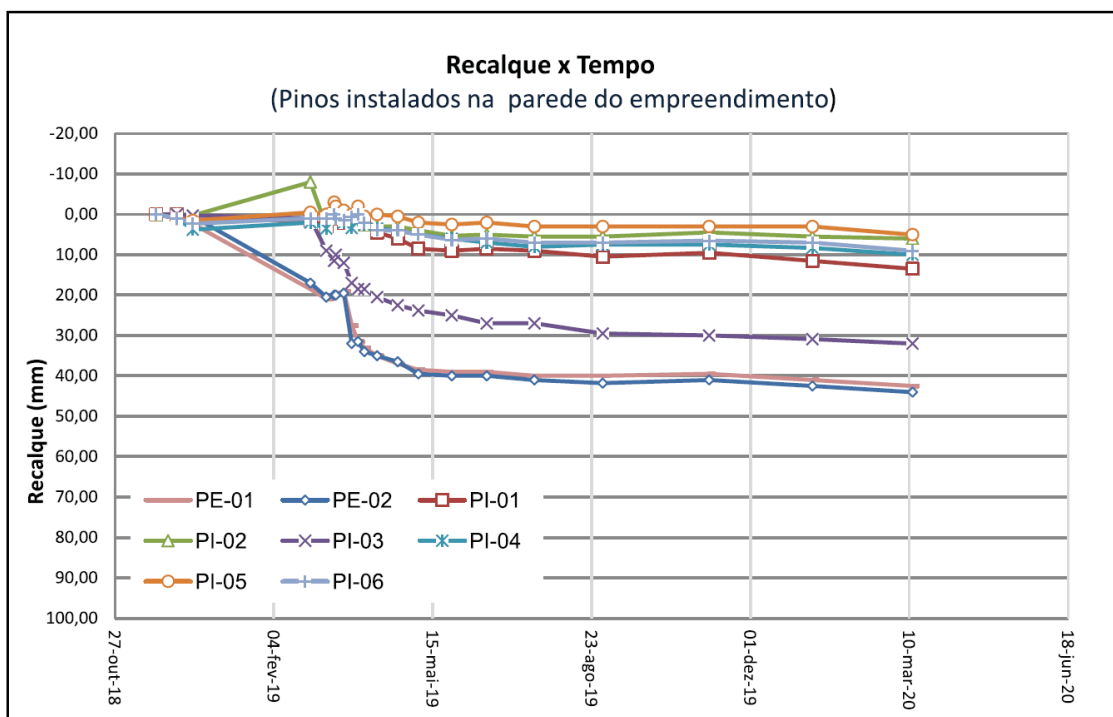
Não há informações sobre o início do processo de recalques na edificação. A presença de sintomas, em suas paredes e estrutura fez, 3 meses antes do início da intervenção para modificação das características do solo, desencadear campanha de monitoramento de recalques, com um plano de instrumentação com base em 22 pinos instalados em diferentes “pilastras” do edifício. Monitorando-se os recalques dos pilares, constatou-se processo de deformação crescente, com velocidades na faixa de 10 a 20  $\mu\text{m}/\text{dia}$ , Figura 8.

Com o melhoramento do solo de fundação, os pinos instalados no local subiram alguns milímetros, indicando que o prédio respondeu ao processo de modificação do solo de fundação, conforme Figura 8

Figura 8. Evolução do recalque no tempo após o Geoenrijecimento
