# Contenções no Sistema “Top Down” Semi-Invertido: caso de obra

**RESUMO:** Este artigo apresenta o relato de uma obra em Porto Alegre/RS, onde foi necessário contornar restrições ao uso de tirantes para contenção em escavação profunda, adotando a técnica pouco convencional “Top Down” de forma semi-invertida em duas divisas do terreno. Após o colapso da contenção inicial, implementou-se uma sequência executiva envolvendo estacas justapostas, vigas de coroamento e travamento progressivo por lajes e vigas da superestrutura. O monitoramento realizado em doze pilares-chave do edifício vizinho durante 536 dias registrou recalques entre 0,60 mm e 3,64 mm, indicando excelente controle de movimentações e a estabilidade da estrutura lindeira. Comparado a métodos convencionais, como tirantes e solo grampeado, o Top Down mostra-se vantajoso em contextos urbanos com severas restrições de espaço e impedimentos legais para ancoragens externas, além de permitir a execução simultânea da estrutura e escavação. Contudo, exige planejamento detalhado, mão de obra especializada e monitoramento rigoroso para garantir segurança e replicabilidade. Os resultados obtidos evidenciam que a criatividade em en

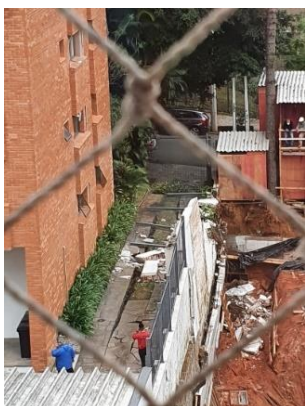
Figura 1. Foto após o rompimento onde é possível observar impactos ao vizinho.

Como medida emergencial, foi executado um reaterro provisório em talude de 45°, partindo do nível do vizinho até a cota de escavação da obra. Embora essa solução tenha estabilizado temporariamente o local, ela avançava sobre os blocos de fundação já executados, impedindo o andamento da obra e tornando inviável a continuidade das etapas construtivas.

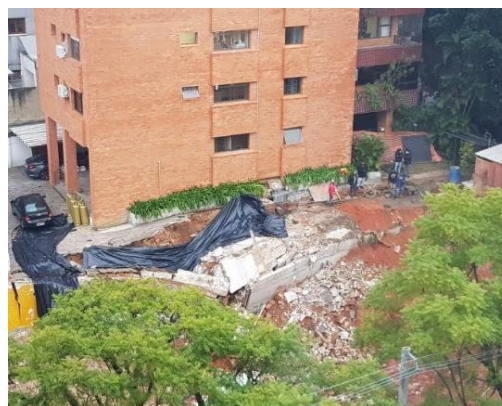
Figura 2. Foto após o rompimento.

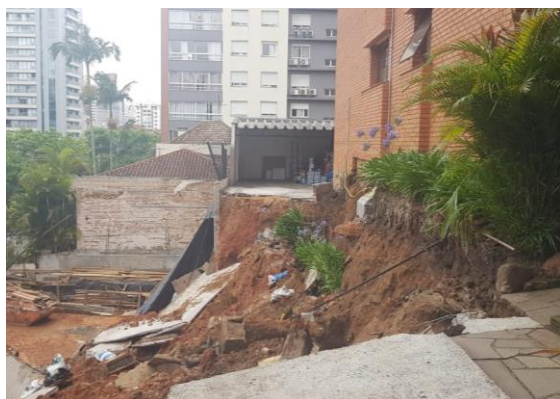
Figura 3. Foto após o rompimento obtida a partir do terreno vizinho.

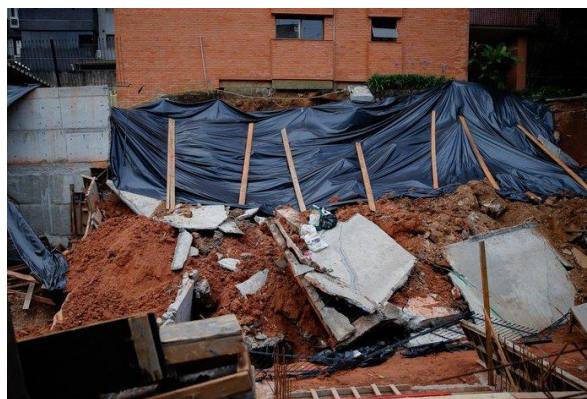
Para viabilizar a escavação a prumo, foi projetada inicialmente uma estrutura de contenção composta por concreto armado e perfis metálicos em todo o perímetro necessário. No entanto, após a conclusão das escavações e dos blocos de fundação, ocorreu a ruptura da contenção ao longo de um trecho de aproximadamente 21 metros na divisa norte. O colapso comprometeu a estabilidade do terreno vizinho, impossibilitando o acesso à garagem dele. Da Figura 1 a Figura 4 são apresentadas fotos após o rompimento.

Figura 4. Foto após o rompimento obtida a partir do terreno da obra.

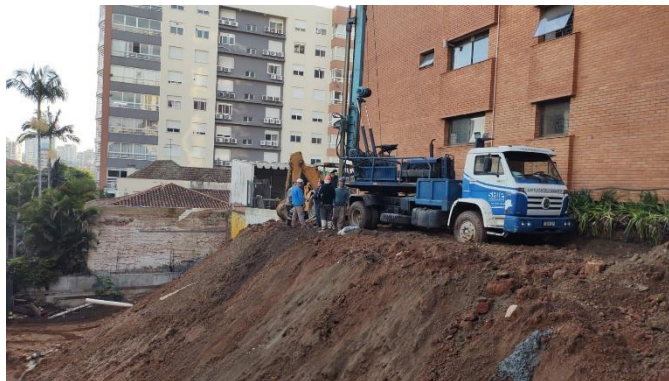
Figura 6. Foto de execução das estacas escavadas justapostas ( $\varnothing 50$ ), com comprimento de 15m.

Decidiu-se pela execução de uma nova contenção composta por estacas escavadas justapostas ao longo do trecho afetado. Foram executadas 41 estacas com diâmetro de 50 cm e profundidade de 15 metros, posicionadas junto ao alinhamento da divisa rompida. A execução ocorreu pelo terreno do vizinho, exigindo o alargamento da base (saia) do aterro emergencial para garantir maior estabilidade e segurança para o maquinário durante o processo. As estacas justapostas são largamente utilizadas em obras urbanas devido à sua capacidade de conter o solo com mínima vibração e baixo risco de descompressão do terreno adjacente (TEIXEIRA; GUSMÃO; GUSMÃO FILHO, 2006). A Figura 6 apresenta uma foto obtida durante a execução das estacas escavadas, já com a saia do talude estendida.

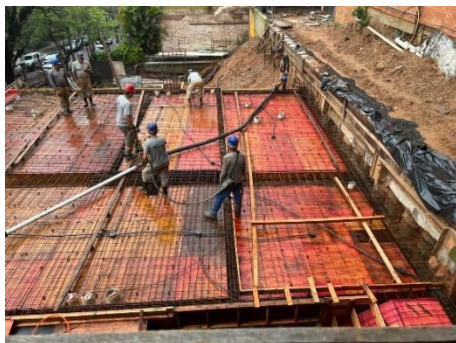
Figura 7. Execução da laje de travamento da cortina

Com o acesso às fundações restabelecido, foi possível dar continuidade à execução da superestrutura do edifício, erguendo pilares, vigas e lajes superiores. No método top down, a estrutura do prédio é utilizada como travamento progressivo da contenção, à medida que as lajes são concretadas e conectadas à viga de coroamento e às estacas. Esse processo garantiu a estabilidade da contenção. A Figura 7 e a Figura 8 apresentam fotos da execução da superestrutura do prédio com as primeiras lajes travando a cortina de estacas.

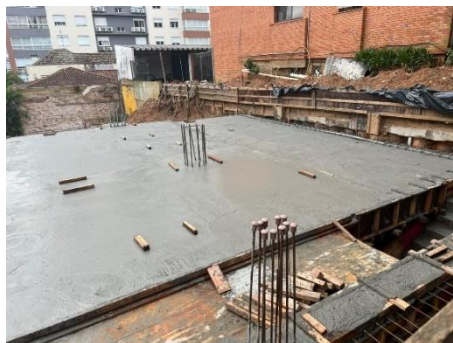
Figura 8. Laje de travamento da cortina

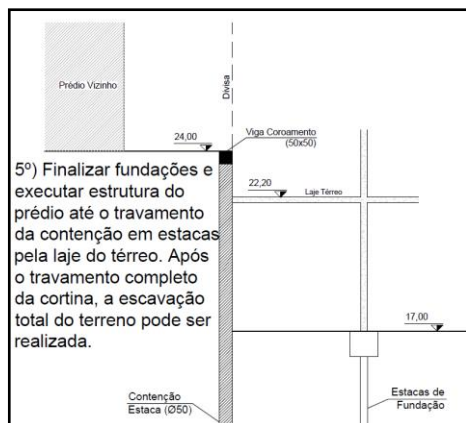
Figura 13. 5ª Etapa: Execução da superestrutura do prédio (pilares, vigas e lajes) para travamento da cortina de estacas.
